# Sanierung des Wasserturms auf Langeoog

Der Langeooger Wasserturm – das Wahrzeichen der Nordseeinsel – wurde 1909 erbaut. 100 Jahre später hatten Stürme und die salzige Luft dem frei auf der Kaapdüne stehenden Bauwerk arg zugesetzt – die Zeit für eine umfassende Sanierung war gekommen.

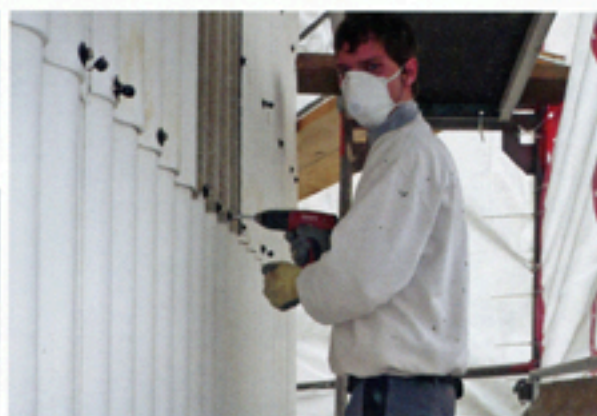
Rechts: Die alten Wellplatten wurden demontiert und entsorgt

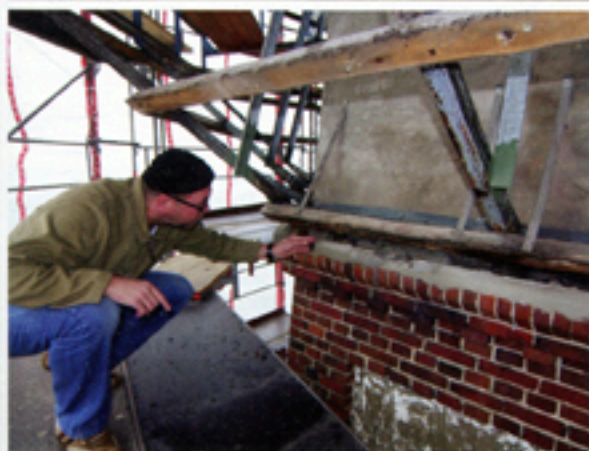
Links: Maurermeister Andreas Kramp begutachtet die Schäden am Klinkermauerwerk des Wasserturms

Im Oktober 2008 wurde der Wasserturm im ersten Arbeitsschritt komplett eingerüstet. Anschließend befreiten die Handwerker die Fassade zunächst von der alten Farbe und reinigten sie anschließend intensiv. In der örtlichen Presse rief der Handwerksbetrieb dazu auf, alte Vollklinker im ostfriesischen Format zur Ausbesserung der Schäden zur Verfügung zu stellen: Die Resonanz war enorm, so dass alle schadhaften

Klinker ersetzt werden konnten, ohne dass die „Austauschteile“ störend ins Auge fallen. Die gewellte Fassadenverkleidung wurde im November demontiert, so dass der Wasserturm hinter der Gerüstpläne ungewöhnlich schlank erschien. Um die Ziegelwände künftig zuverlässig vor Nässe zu schützen, setzten die Handwerker Bohrungen zur Verpressung mit einer Spezialflüssigkeit, die für eine Feuchtigkeitssperre im Mauerwerk sorgt.

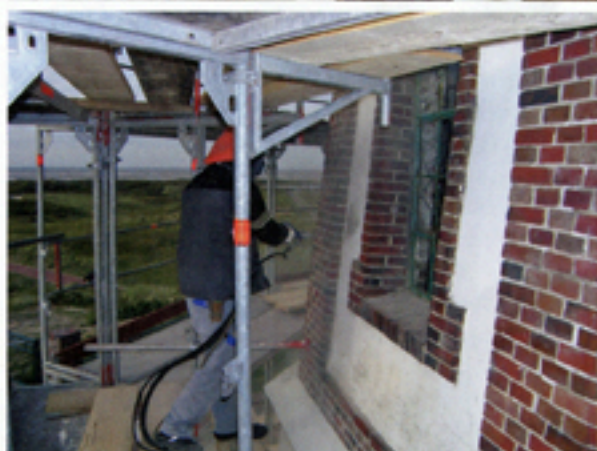
Rechts: Entfernung der alten Farbschicht mit dem Dampfstrahler
