Vom Weberhaus zum Café

Baudenkmal › Ein Bauunternehmen aus Lemgo restaurierte ein historisches Leineweberhaus in Bielefeld. Die Zimmererabteilung der Firma nahm sich dem Fachwerk, dem Dachstuhl und den Holzbalkendecken an. Zunächst mussten sie alte Bausünden beseitigen und sanierten dann die Holzkonstruktion so originalgetreu wie durchführbar.

Restaurierung eines Fachwerkhauses in Bielefeld

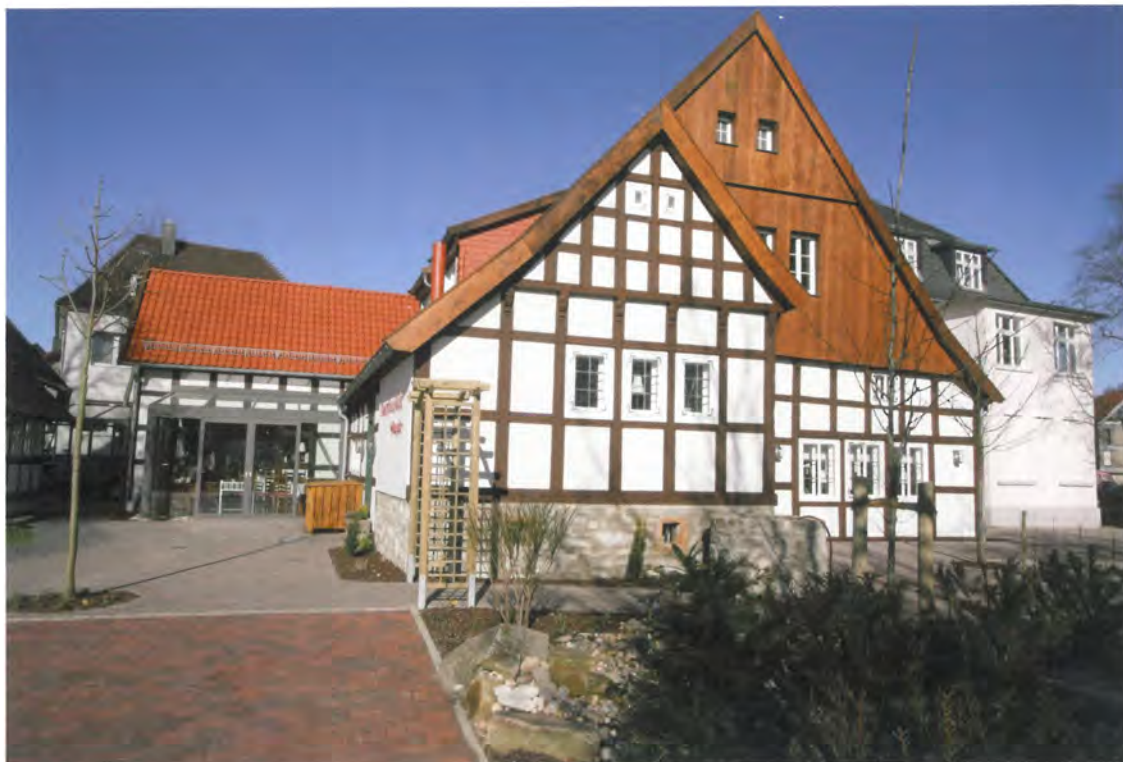
Ein altes Leineweberhaus in Bielefeld wurde komplett restauriert. Die Sanierung der alten Fachwerkkonstruktion aus Eichenholz stellte sich als Herausforderung dar, da so viel wie möglich des Bestandes erhalten bleiben sollte.

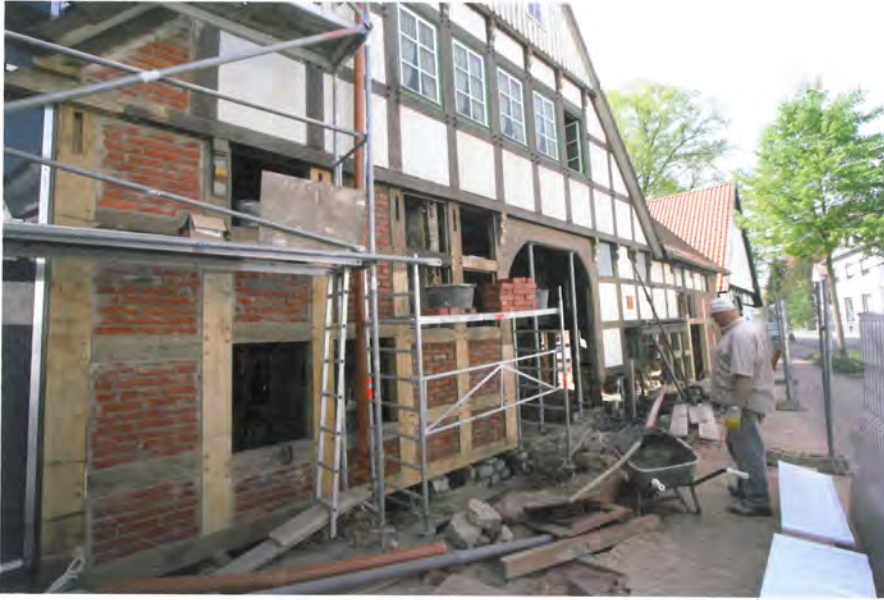
Im Erdgeschoss musste ein Großteil der alten Fachwerkkonstruktion durch neue Hölzer ersetzt werden. Die alten Gefachfüllungen aus Kalksandstein und Porenbeton wurden komplett durch weich gebrannte Backsteine ersetzt.

In diesem Fall wurden die Gefache mit weich gebrannten Backsteinen ausgemauert und mit einem Kalkmörtel verputzt. Das Holz wurde mit diffusionsoffenen Leinölfarben gestrichen und die Putzgefache mit einem mineralischen Anstrich versehen. Um den Wärmestrom bei

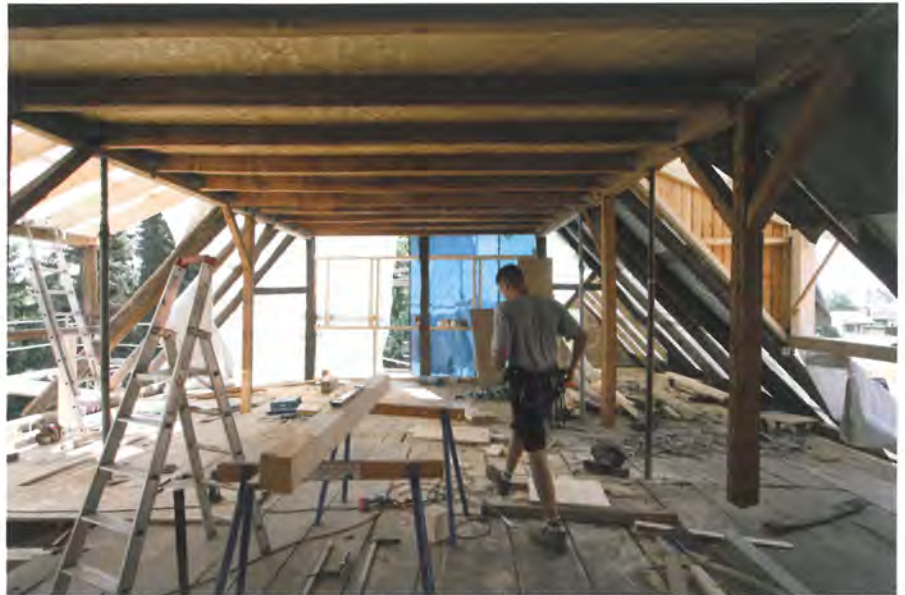
Das Dachgeschoss wurde ausgebaut, um es als Büro nutzen zu können. OSB-Platten, die auf der Balkenlage des zweifach stehenden Pfettendachstuhles befestigt wurden, bilden die horizontale Aussteifung des Daches. Neue Gauben ergänzen die bereits vorhandenen.

Die Balkenlage des zweifach stehenden Pfettendachstuhles bauten die Zimmerer als Geschossdecke aus, um das Dachgeschoss nutzen zu können. Dafür entfernten sie die alte Rauspundschalung und ersetzten sie durch 25 Millimeter dicke OSB-Platten, die sie als Scheibe ausbildeten. Den Balkenanschluss an die Pfette verstärkten sie durch Winkelverbinder. Die bestehenden Gauben des Daches wurden wo nötig ausgebessert. Zusätzlich vergrößern neue Schleppdachgauben die Nutzfläche.

Die Gefachhöhe im Steildachbereich wurde erhöht, indem sie seitlich an den Sparren Bohlen befestigten. Dann konnten sie eine Dämmung von 22 Zentimeter Dicke einbauen.
