Stein mit weichem Herz

SANIERUNG VON SANDSTEIN von Uwe Strehle

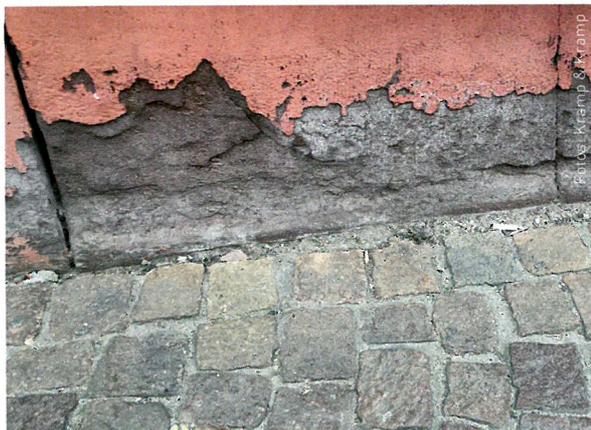
Schäden durch Tausalz im Sockelbereich

Gemeinsam ist allen Sandsteinen die fehlende Tausalzbeständigkeit. Daraus resultiert ein oft anzutreffendes Schadensbild im Spritzwasser- und Sockelbereich von Sandsteinfassaden. Diese Flächen sind dann zum Teil so stark geschädigt und versalzen, dass ein Austausch des Materials notwendig wird. Durch das relativ porige Gefüge des Steines erfolgt ein Salztransport in den Stein und beim Abtrocknen kristallisieren die Salze mit Volumenvergrößerung und einem Absprennen von Material an der Oberfläche. Der Verlust wertvollen bauzeitlichen Bestandes ist dann das Resultat, und selbst teure Sanierungen sind oft nicht dauerhaft.

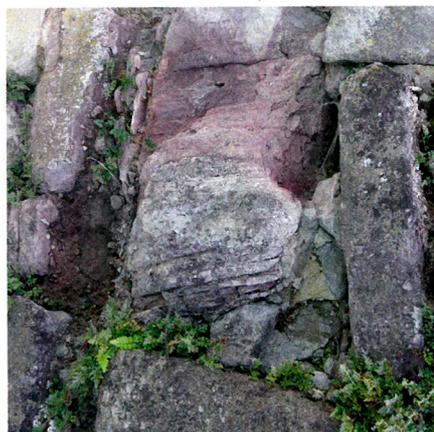
Schäden am Sandsteinmauerwerk der Burgmauer Bad Vilbel

Eines der Projekte umfasste die Sanierung von Teilstücken der Ringmauer der Wasserburg Bad Vilbel. Diese Burgmauer wurde aus Sandstein der Region errichtet und ist nur noch als Ruine erhalten. Da die Burganlage heute als Austragungsort der Bad Vilbeler Festspiele dient, gelten besondere Maßstäbe zur Sicherung der Burganlage. In den zurückliegenden Jahrzehnten versuchte man dem Verfall der Burgmauer mit Beton zu begegnen. Ein fataler Fehler! Weicher Sandstein und harter Beton sind Materialien, die sich gegenseitig ausschließen, gänzlich unverträglich sind. Bei der Burg hatte man versucht, marode Verfugungen und abgängiges Steinmaterial durch Beton zu sichern. Die überfeste Verfugung und das Abdecken der Mauerkrone mit

Beton führte jedoch zu einem Zersetzen des Steines. Zum einen wurde der Sandstein regelrecht zermahlen, zum anderen drang durch Risse in der Abdeckung und im Fugenbild viel mehr Wasser ein, als wieder abtrocknen konnte. Das führte am Mauerwerk zu starken Durchfeuchtungen, in deren Folge eine weitere Schädigung durch Frost für den beschleunigten Zerfall sorgte. Wertvolle historische Bausubstanz ging dadurch verloren und musste ersetzt werden. Da es in der Region keine Brüche mehr gibt, in denen identisches Material zum Austausch gewonnen werden könnte, musste ein passendes Ersatzmaterial gesucht werden. Hilfe kam hierbei vom Institut für Steinkonservierung e. V., einer Einrichtung der staatlichen Denkmalpflege in Hessen, Rheinland-Pfalz, Saarland und Thüringen. Durch die Voruntersuchungen, hier insbesondere von Dr. Steindlberger, konnte Ersatzmaterial aus der Pfalz gefunden werden. Die Wahl fiel auf Finkenbacher Buntsandstein in Gelb bis rötlichen Varietäten mit geringem Glimmeranteil. Die Druckfestigkeiten und Korngrößen des neuen Materials ähneln dem des Bestandes.

Bei der Auswahl eines Ersatzmaterials sind gerade die Druckfestigkeiten immens wichtig. Es ist von entscheidender Bedeutung, miteinander „kommunizierendes“ Material zu verwenden, da ein harter Stein dem weicheren umgebenden Material stark schadet. Statische Lasten und Druck kann von einem weichen Stein nicht an einen härteren Stein weitergegeben werden. In Folge kommt es zum Zermürben des weicheren Materials.

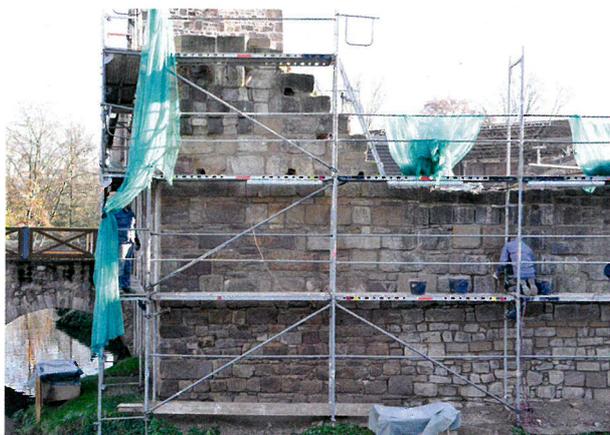
Durch Steintausch sanierter Bereich der Burgmauer Bad Vilbel

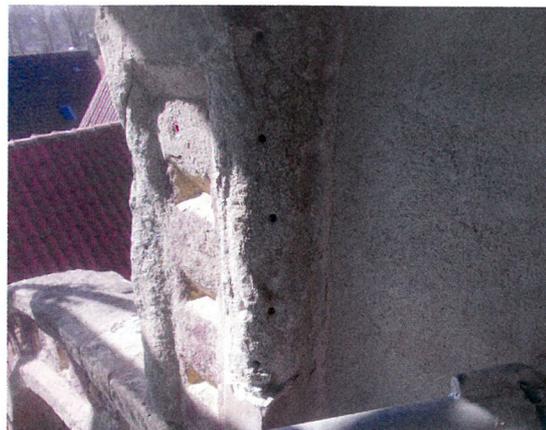
Defekte Sandsteinornamentik am Hexenbürgermeisterhaus in Lemgo

gewesen wäre. Zudem sollte der Eingriff am Bestand so gering wie möglich erfolgen. Gleiches galt für den Einbau von Vierungen, da dies immer bedeutet, einen Teil der Substanz zu entfernen, um Neuteile einbauen zu können. Im Zuge der Bauarbeiten erwies sich auch nur ein einzelnes Bauteil als so schlecht, dass ein Austausch diskutiert wurde. In diesem Fall konnte jedoch kein geeignetes Ersatzmaterial gefunden werden. Beim Bestand handelt es sich in diesem Fall um Teutoburgerwald-Sandstein. Keiner der früheren Brüche ist noch aktiv und so scheiterte die Suche nach einem passenden Austauschmaterial an den hohen Anforderungen, die das Denkmal stellt. Die Reparatur des Sandsteines erfolgte bei diesem Projekt mit Steinersatzmassen. Darunter zu verstehen sind Mörtel, die speziell zum jeweiligen Sandstein „nachgebaut“ werden. Dazu erfolgt die genaue Bestimmung der Körnung und Festigkeit des Bestandmaterials, denn auch hier gilt: Zu festes Material schadet dem weicheren Stein. Bei vorhergehenden Sanierungen hatte man genau diesen Fehler gemacht und die überfestigten, zementartigen Antragungen „pappten“ nur durch kleine Metallanker gehalten an der Sandsteinornamentik. Der unmittelbar angrenzende Sandstein wies Schäden in Form von aufschuppendem und sich auflösendem Gefüge auf.

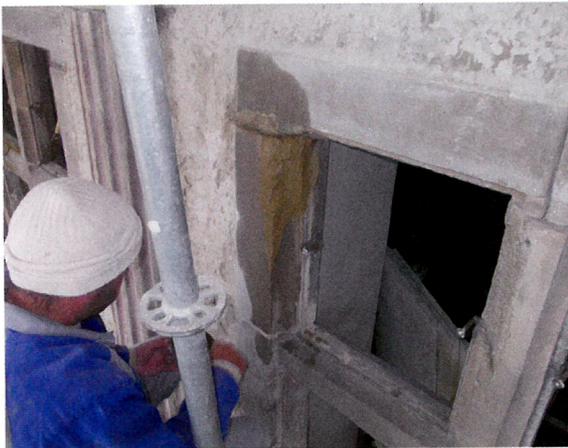
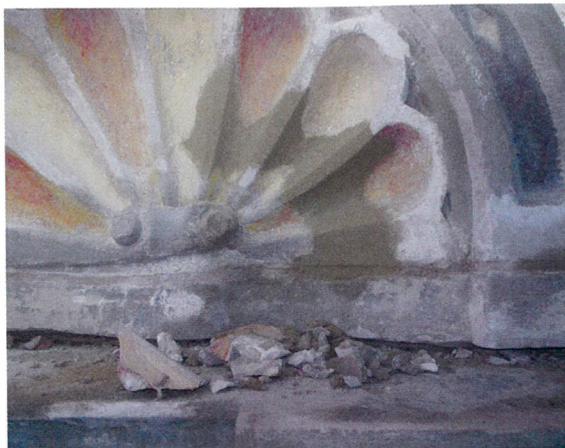
Antragung von Steinersatzmörtel an einem Fenstergewände und an Ornamentik am Hexenbürgermeisterhaus Lemgo

Die geschädigten Zonen wurden steinmetzmäßig bis auf den gesunden Kern abgearbeitet und dabei die Ränder schwalbenschwanzförmig unterstochen ausgebildet. Die Kontaktflächen wurden mit einem Zahneisen aufgeraut, um das Verkrallen des Mörtels zu ermöglichen. Anschließend wurde der Mörtel in mehreren Schichten aufgetragen, verdichtet und nach dem Antrocknen mit Ziehklingen abgeschabt und zur Bearbeitung der Oberflächen dem angrenzenden Bestand angeglichen. An stark entfestigten Untergründen der ornamentierten und figürlich gestalteten Oberflächen der Giebelarchitektur musste der Steinersatzmasse zusätzlich ein Kieselsäureethylester als Bindemittel zugegeben werden, um das stark entfestigte Gefüge wieder zu verfestigen.
