# Hausschwammsanierung

Endlich hatte die Familie ihr Traumhaus gefunden. Da wurde nicht lange gefackelt und der Kauf ging „wie Besichtigt“ über die Bühne. Doch dann die böse Überraschung im Keller: Echter Hausschwamm! Mit einer neu aufgemauerten Innenschale wurde die Familie den Schaden los.

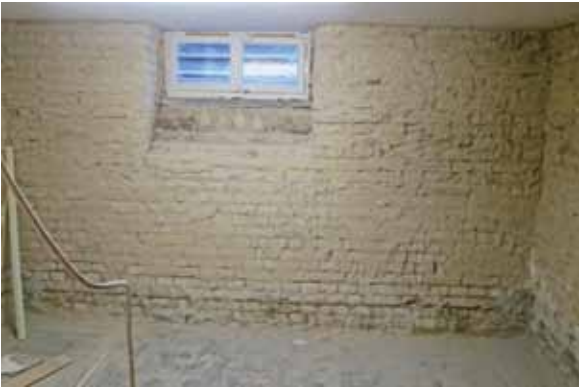
In der Holzverkleidung des Kellerraums steckte der Echte Hausschwamm

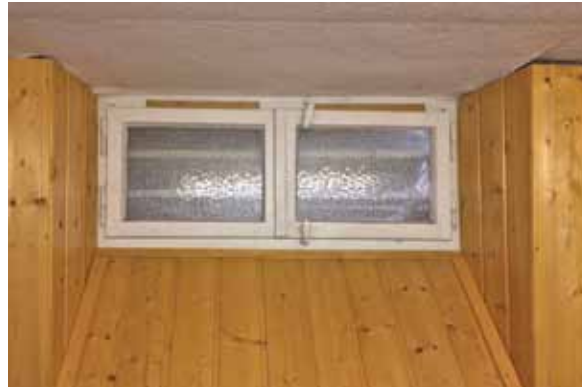
Links: Echten Hausschwamm fand man auch im Mauerwerk hinter der Holzverkleidung

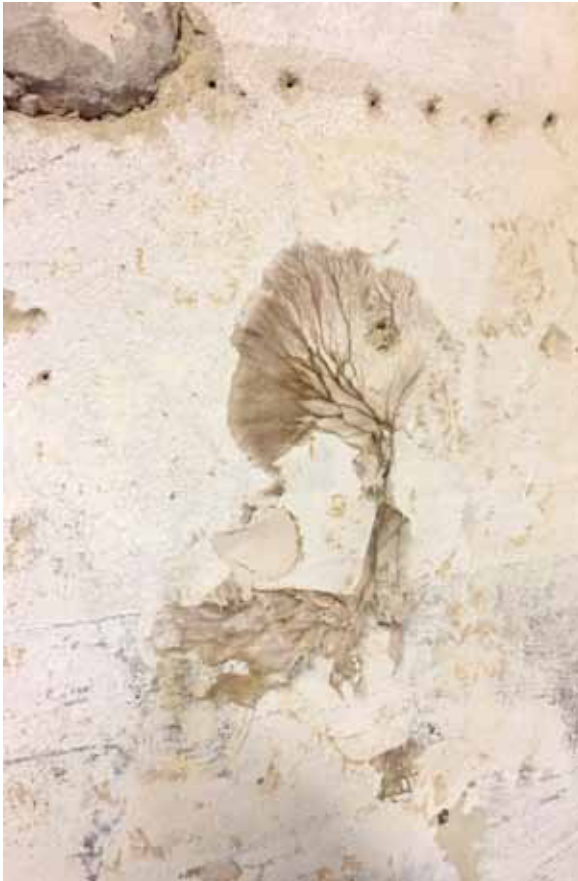
Myzel des Echten  
Hausschwamms hinter  
der Holzverkleidung

Bei dem Kelleraußenmauerwerk handelt es sich um ein zweischaliges Kalksandsteinmauerwerk 12-9-24 cm mit Befall an der Innenschale. Das Myzel des Echten Hausschwamms ist im 9 cm breitem Hohlraum zwischen den Mauerschalen etwa 11 m bis zum Keller mit der Holzverkleidung durchgewachsen und von dort durch die Innenschale des Mauerwerks bis zur Holzvertäfelung durchgedrungen. Die äußere Mauerschale konnte erhalten bleiben. Um die Poren und Keime abzutöten, die noch auf der Außenschale sitzen können, wurde gemäß DIN die Außenschale mit einer Schwammbekämpfung in einer 10%igen Lösung „Adolit-M“ von Remmers in drei Arbeitsgängen behandelt.

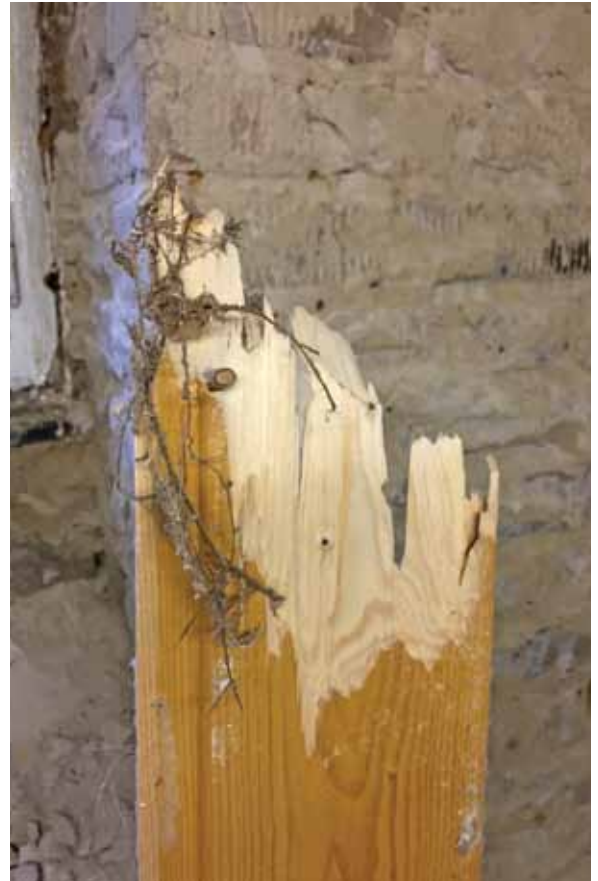
Rechts: Das vom Ech-  
ten Hausschwamm  
befallene Holz

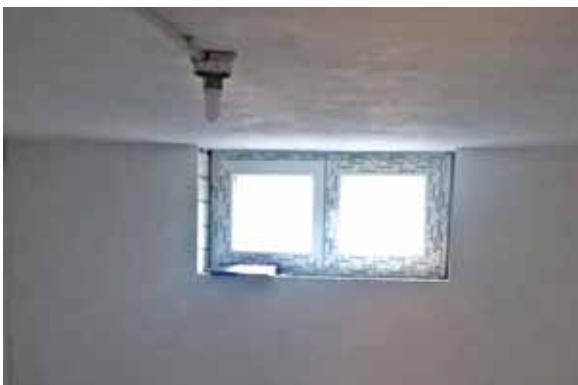
Fertig sanierter Kel-  
lerraum mit neu einge-  
bautem Kellerfenster

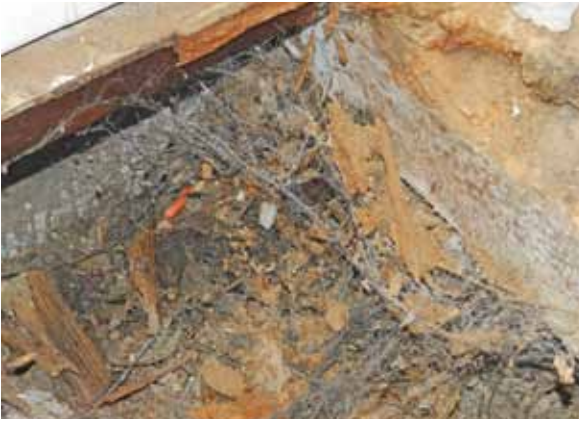
Oben: Unter dem Kellereingang fanden sich Bewuchs und Myzele

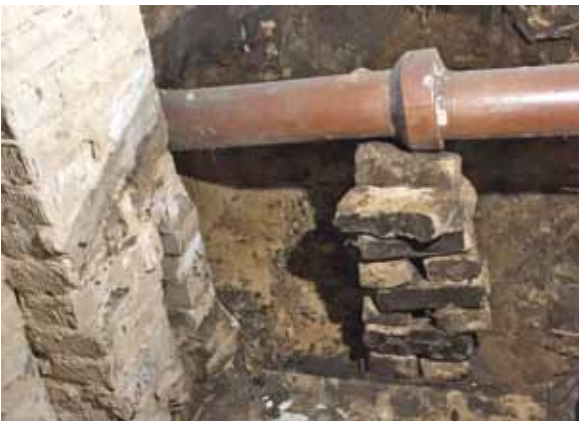
Um die Ursache des Echten Hausschwamms zu lokalisieren wurde eine Kanalbefahrung beauftragt. Das Abwasser wurde durch den Keller in den Garten in eine 3-Kammer-Klärgrube geleitet und von da entlang der Außenwand des Hauses in einen Sammelschacht und von dort in den Straßenkanal. Sowohl die Klärgrube als auch der Sammelschacht war durch fehlende Wartung nicht mehr funktionstüchtig. Die neue Schmutzwasserleitung führte man auf direktem Weg unterhalb der Kellerdecke in einen neuen Sammelschacht zum Straßenkanal. Ebenfalls führt dort die straßenseitige Dachentwässerung hin. Die

Ursache für das Feuchtigkeitsaufkommen im Keller war ein gebrochenes Abflussrohr

gartenseitige Dachentwässerung wurde in die neu eingebrachten Versickerungsschächte im Garten eingeleitet, die Klärgrube gereinigt und stillgelegt. Im Gegensatz zur Sanierung mit Bohrlochinjektion kam dem Bauherrn die klassische Variante mit Mauerwerksaustausch etwa 20 bis 25 Prozent günstiger.

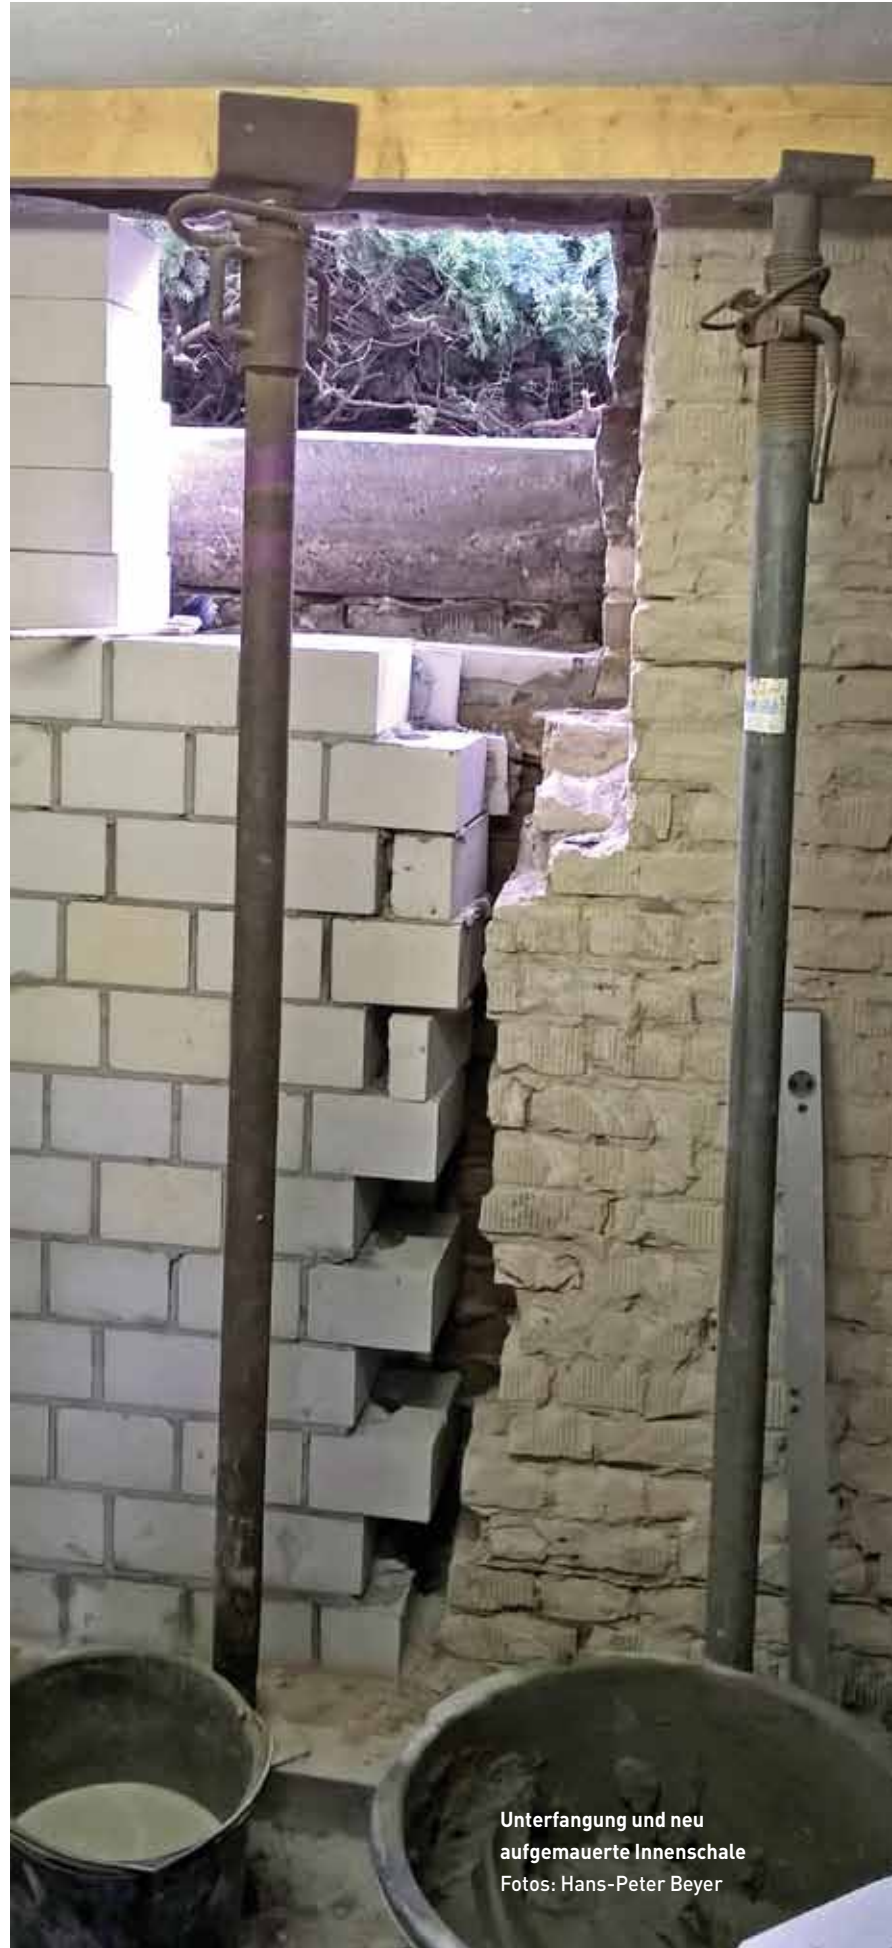
Unterfangung und neu aufgemauerte Innenschale  
Fotos: Hans-Peter Beyer

Zur Behandlung des Kelleraußenmauerwerks wurden Unterfangungsabschnitte gebildet – wechselseitig sorgfältig geplant – damit die Statik des Gebäudes jederzeit gewährleistet ist. Zunächst erstellten die Handwerker eine konstruktive Gebäudeabfangung gemäß DIN 4123 mit Schwerlaststützen, um das befallene Mauerwerk in Teilabschnitten von maximal 1,25 m entfernen zu können. Dabei fand man auch die Ursache für die Feuchtigkeit unterhalb der Eingangstreppe: Ein mehrfach gebrochenes Abwasserrohr für Mischwasser sorgte über mehrere Jahre für die Feuchtigkeit im Mauerwerk.

Anstelle der zweiten Schale mauerten die Handwerker die Innenschale ohne Luftschicht als geschlossen homogenes Mauerwerk in einer Dicke von 30 cm direkt vor die alte Außenschale. Dazu verwendeten sie – wie

schon beim vorhandenen Kalksandstein in der Außenschale – ebenfalls Kalksandstein mit Zementmörtel. Darauf kam ein Innenputz mit Kalkzementmörtel zum Einsatz. Die horizontale Feuchtigkeitssperre in der alten Außenschale, sowie die Abdichtung von außen ist noch intakt und wurde belassen. Für das neue Mauerwerk bauten die Handwerker eine Anbindung an die vorhandene horizontale Feuchtigkeitssperre mit ein, so dass nun eine durchgehende Feuchtigkeitssperre im kompletten Mauerwerk vorhanden ist.
