## Fit für die nächsten 100 Jahre

Viele Jahrzehnte war die Feuerwache in Recklinghausen Sinnbild für Sicherheit, dann stand sie lange leer. Jetzt soll nach der Sanierung ein Veranstaltungszentrum aus ihr werden. Das Unternehmen Kramp & Kramp aus Lemgo hat die Fenster restauriert.

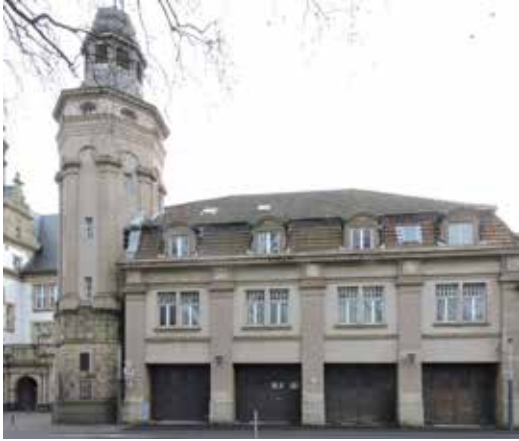
Die ehemalige Feuerwache in Recklinghausen vor ...

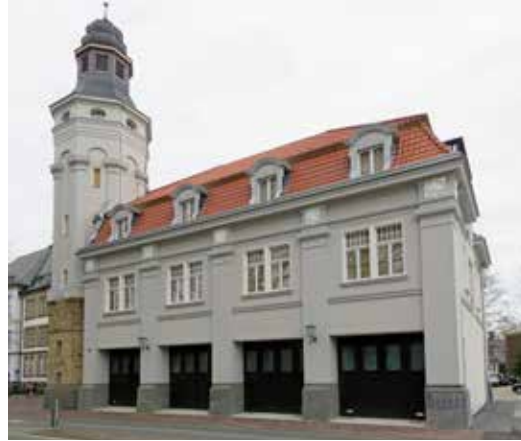
... und nach der Sanierung

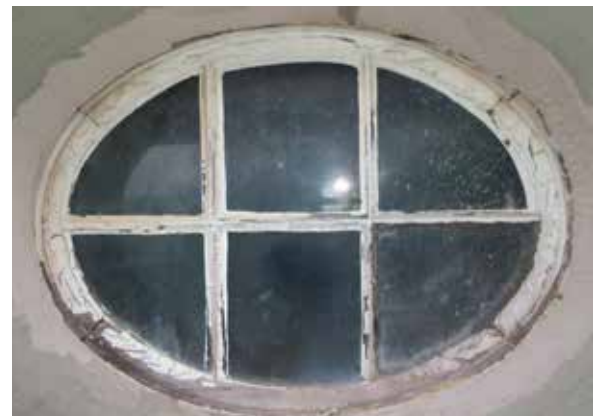
Rechts: Ein Ochsen- augenfenster vor der Sanierung

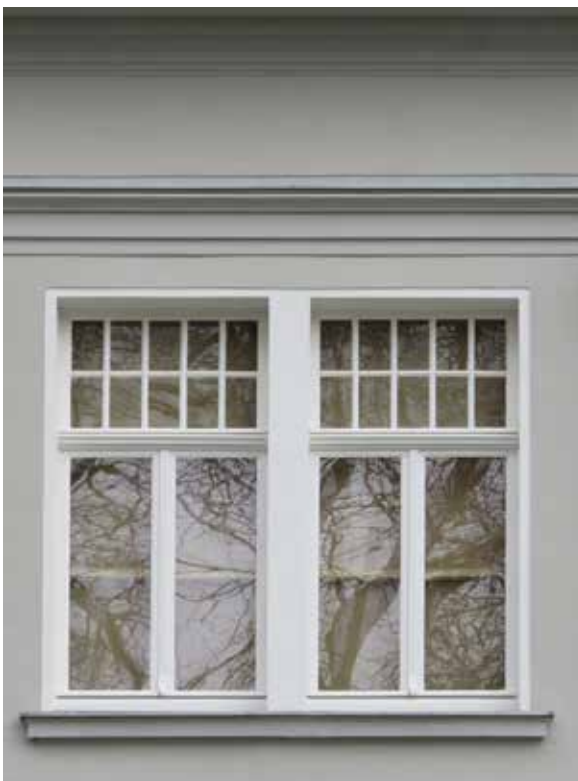
**Saniertes Fenster,  
Detailansicht**  
Fotos: Kramp & Kramp
