# Speicher gerettet

**Der siedlungs- und architekturgeschichtlich bedeutende Speicher vom Hof Haus Kump in Münster wurde von Grund auf restauriert und energetisch ertüchtigt. Oberste Priorität hatten dabei der Schutz und die Substanzerhaltung des historischen Bestands.**

Von Claudia Moormann

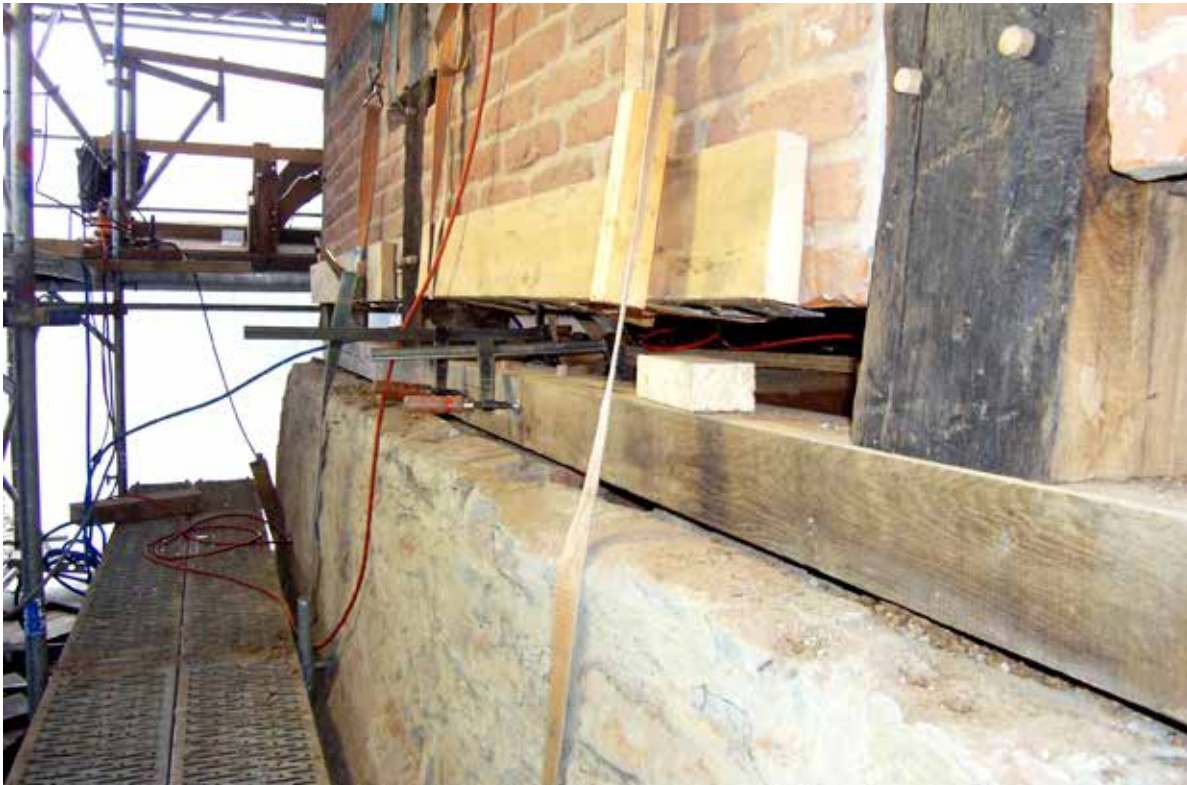
Die Restaurierung der Konstruktionshölzer des Speichers erfolgte unter Verwendung von historischem Eichenholz aus Wiederverwendung und abgelagertem neuen Eichenholz. Konstruktive Detaillösungen zur statischen Stabilisierung an Detailpunkten wurden mithilfe von historischen Zimmermannstechniken vorgenommen

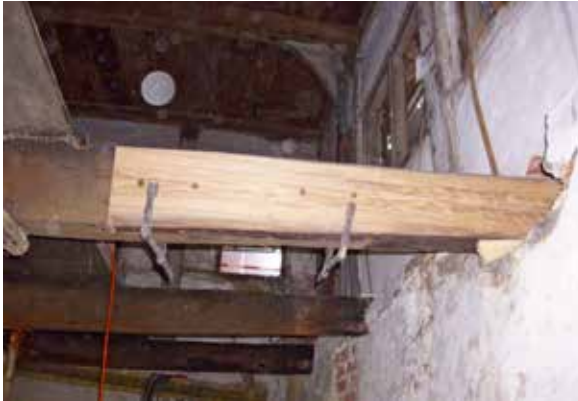
Die zerstörten Balkenköpfe des Sockelgeschosses wurden gesundgeschnitten und ein gerades Blatt von mindestens der 2,5-fachen Höhe angearbeitet

Im Bereich der Deckenbalken des Sockelgeschosses waren statisch dringende Instandsetzungsarbeiten notwendig. Die drei Balkenaufleger waren teilweise mit Moosen bewachsen, daraus resultierte der Verdacht, dass die Hölzer eine erhöhte Holzfeuchte aufwiesen. Bohrwiderstandsmessungen ergaben, dass die Werte um etwa 20 Prozent lagen. Auf die Dauer bedeutete dies eine erhöhte Gefahr für Insekten- und/oder Pilzbefall. Der Putz auf den Wänden bot keine ausreichende Trocknungsmöglichkeit für das Holz. Freilegen und Austrocknen der Auflager waren erforderlich, um Erneuerungen vorzunehmen. Die zerstörten Balkenköpfe wurden gesundgeschnitten und ein gerades Blatt von mindestens der 2,5-fachen Höhe angearbeitet. Die Verbindung

des Balkenkopfes zur Schwelle wurde nach historischem Vorbild als Schwalbenschwanzverbindung wieder hergestellt. Die in der Mitte des Unterzugs eingezogene Stütze, die zur Lastaufnahme gedacht war, hatte keine Verbindung mehr zum Boden und konnte frei schwingen. Sie wurde vollständig erneuert.

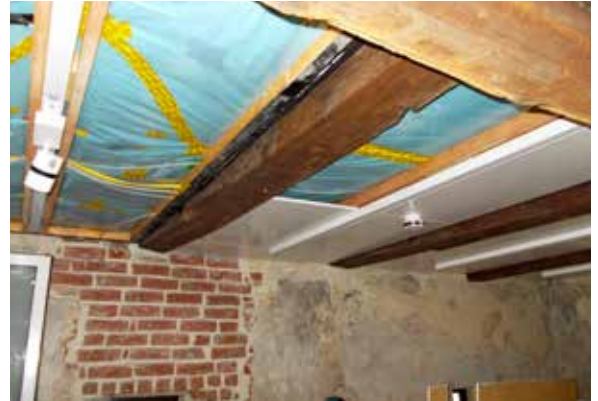
Rechts: Einbau einer Dämmung in den Zwischenräumen der historischen Balkenkonstruktion

bau einer gedämmten Stahlbetonbodenplatte, der Sanierung der Wände und einer Dämmung in den Zwischenräumen der historischen Balkenkonstruktion konnte dies realisiert werden. Der vorhandene Bodenbelag aus Ziegeln wurde zurückgebaut, gereinigt und für die Wiederverwendung zwischengelagert. Alle nachfolgenden Arbeitsschritte erfolgten dann abschnittsweise, gemäß den Vorgaben der Statik: Der erforderliche Bodenaushub bis etwa 80 cm unter Oberkante Fertigfußboden per Handschachtung, die darauffolgende Verdichtung von Hand, der Einbau von Trag- und Filterschichten, Betonstahlmatten und dem Ortbeton der Bodenplatte. Die Ziegel wurden nicht wieder als Bodenbelag eingebaut, sondern durch einem Spezialboden in Betonoptik ersetzt. Die Ziegel fanden einen neuen Einsatz bei der Überarbeitung des alten Backofens, der mit ihnen neu belegt und wieder nutzbar gemacht wurde.

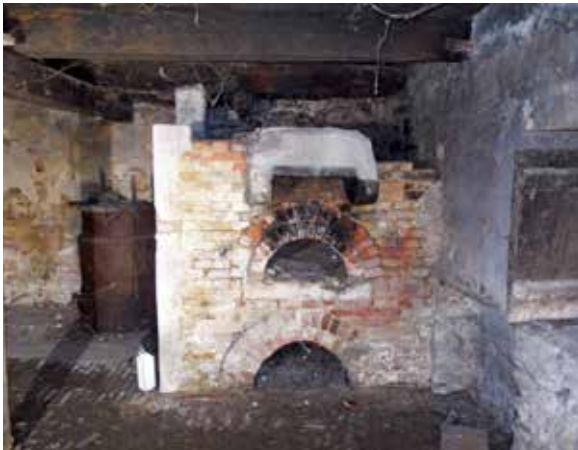
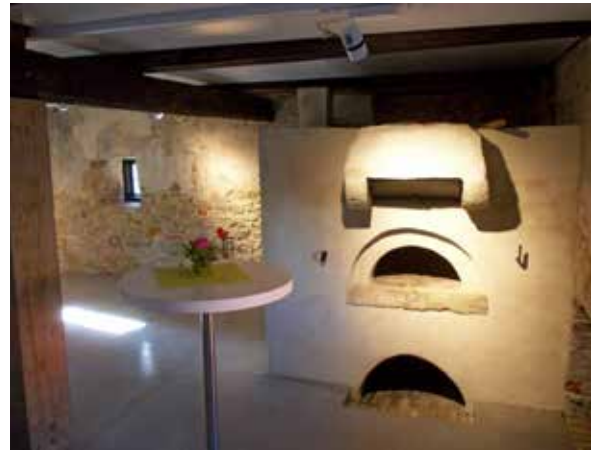
Der Backofen vor (links) und nach der Restaurierung (rechts)

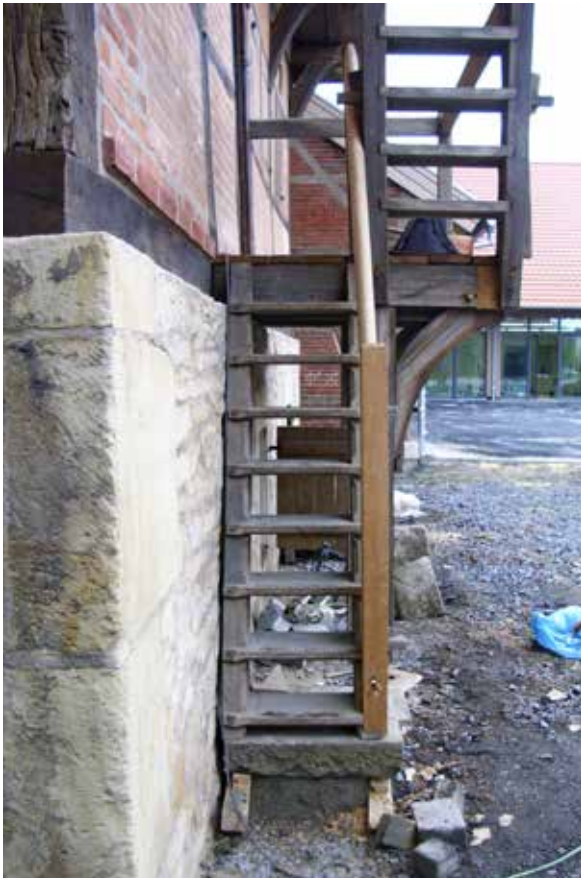
Links: Klaffende Fugen bei den Blatt- und Zapfenverbindungen der Außentreppe wurden durch sauberes Ausspänen in der vollen Tiefe geschlossen  
Fotos: Kramp & Kramp

Die bestehende Außentreppe mit Podest wurde während der Erdarbeiten mit einer stabilen Tragkonstruktion schützend abgefangen und nach Abschluss der Erdarbeiten saniert. Die Treppe zeigte klaffende Fugen bei den Blatt- und Zapfenverbindungen bis zu 2,5 cm Breite und Risse in den Außenflächen der Fachwerkhölzer. Durch sauberes Ausspänen wurde die volle Tiefe der Fugen geschlossen. Die Ausspänungen mussten gekeilt und stramm eingeschlagen und mit gestauchten Nägeln befestigt werden. Die Fußpunkte der erdberührenden Podeststützen wurden aus Eichenholz erneuert und erhielten eine neue Fundamentierung. Zehn Stück statisch nicht mehr ausreichend belastbare Stufen wurden ersetzt.

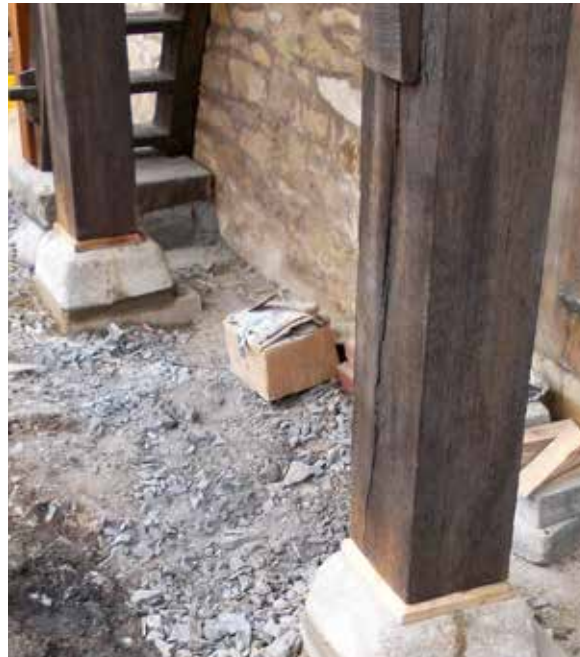
Die Fußpunkte der erdberührenden Podeststützen der Außentreppe wurden aus Eichenholz erneuert und erhielten eine neue Fundamentierung
