Ausgabe 9 / 2020

Aufarbeitung der Fenster am Fürstbischöflichen Schloss Münster

Demontieren, dokumentieren und restaurieren

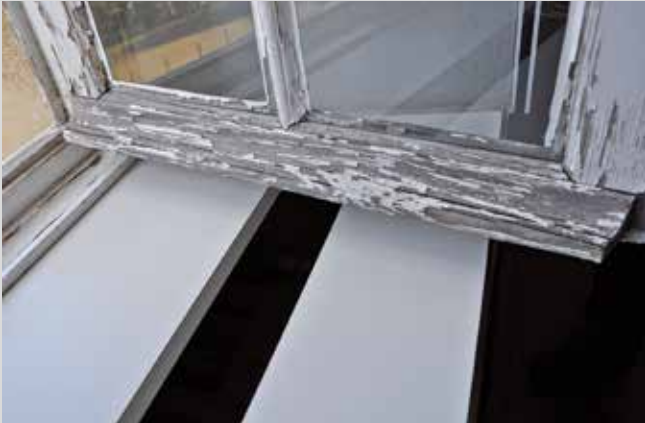
Neben der Fassade sind vor allem die über 400 Fenster des Schlosses restaurierungsbedürftig.

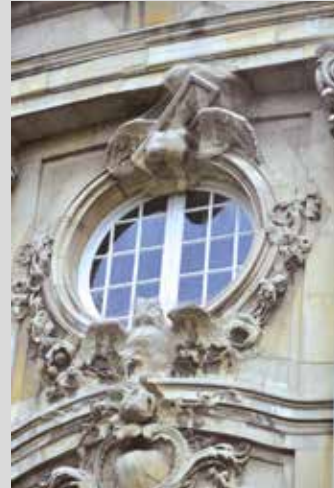
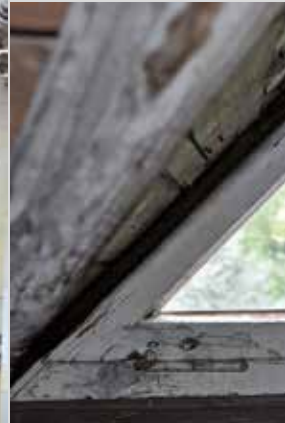
>> sendwende schon einmal ausgetauscht wurden und deren Oberflächen in einem relativ guten Zustand sind, werden mit einem ventilierenden Alkydharzlack (Ventilack) versehen. Die Oberflächen werden angeschliffen, abblätternde Farbanstriche werden entfernt und die Übergänge beigeschliffen. Rohholzstellen werden mit Ventigrund grundiert und starke Beschädigungen oder Risse mit 2K-Alkydharzspachtel bearbeitet. Abschließend wird die Oberfläche vorgrundiert und je nach Beschaffenheit des Untergrundes ein- bis zweimal mit einem ventilierenden Alkydharzlack endlackiert. „Hier spricht man von einem klassischen Sanierungsanstrich“, erklärt Svenja Horstkötter. „Das heißt, das auch nach Fertigstellung der Leistung weiterhin Gebrauchsspuren, leichte Macken oder kleinere Lackausbrüche erkennbar sind.“ Der Sanierungsanstrich erfolgt komplett vor Ort. Ventilack hat – wie auch Farben auf Leinölbasis – eine hohe Diffusionsfähigkeit, eine hohe Elastizität, ist sehr hart und kratzfest und sehr wetterbeständig. „Der Vorteil dieser Farben ist, dass bei intakten Alkydharzanstrichen die Oberflächen nur angeschliffen und die Übergänge beigeschliffen werden müssen, um anschließend den Ventilack erneut auftragen zu können.“

Die Fenster und Türen, die in der Werkstatt in Lemgo komplett restauriert werden, werden nach der Bearbeitung mit einem Grundieröl auf Leinölbasis eingelassen. Anschließend werden kleinere Schadstellen mit Leinölkitt verkittet, einmal angeschliffen und bekommen einen zweifachen Standölfarbe-Zwischenanstrich (halbfett). Abschließend werden sie einmal mit einem weißen Standölfarbe-Schlussanstrich (vollfett) endlackiert. Bei der Altbausanierung kommen sowohl im Innen- als auch besonders im Außenbereich Farben auf Leinölbasis zum Einsatz. „Sie sind sehr elastisch, stark deckend, wetterfest, wasserabweisend, diffusionsfähig, harzfrei sowie biozidfrei.

Allerdings muss bei der Verwendung dieser Farben die Oberfläche komplett geschliffen und frei von nicht tragfähigen Altanstrichen sein.“ Die historischen Beschläge werden demontiert, gereinigt, entlackt und entrostet. Anschließend werden die Teile instandgesetzt, ergänzt, die Oberfläche wird poliert und patiniert bzw. in Fensterfarbe lackiert. Zum Abschluss werden diese wieder auf die fertigbehandelte Holzoberfläche montiert.

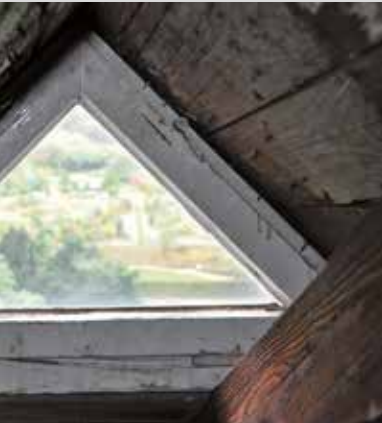
Das Schloss verfügt über Fenster in unterschiedlichen Größen und Formen. Die Glasscheiben sind an jedes Fenster individuell eingepasst worden.

Nach der Entlackung werden die einzelnen Fensterscheiben entfernt. Dazu wird mithilfe von Infrarotlicht der Fensterkitt gelöst und anschließend wird das Glas vorsichtig entfernt. Jede Scheibe ist individuell eingepasst worden. „Die Glasscheiben lassen sich daher nicht wahllos in andere Fenster einsetzen“, sagt die Projektleiterin. Deshalb werden vor der Entnahme alle Scheiben mit kleinen Klebezetteln versehen, auf denen die Fensternummer sowie die Position der Scheibe notiert ist. Falls eine Scheibe beschädigt ist, bedeutet das aber nicht zwangsläufig ihr Ende: „Oft können beschädigte Scheiben neu zurechtgeschnitten und an anderer Stelle genutzt werden, wenn eine Scheibe dort vollständig unbenutzbar ist.“

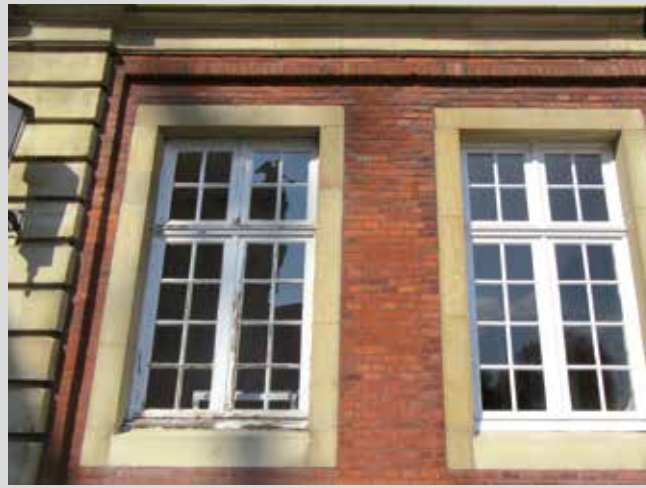
Das Fenster links wartet noch auf die Restaurierung, das Fenster rechts wurde von Kramp & Kramp bereits aufgearbeitet.

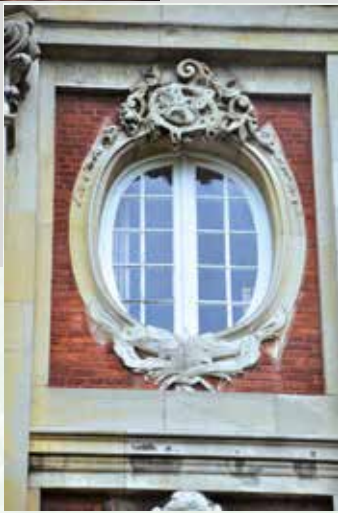
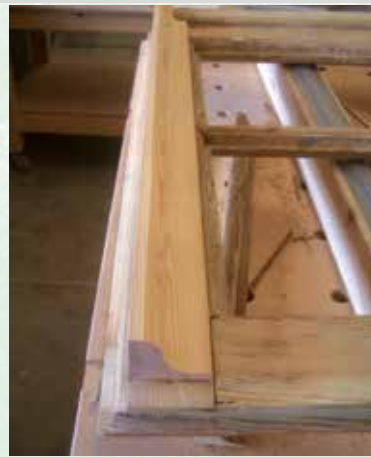
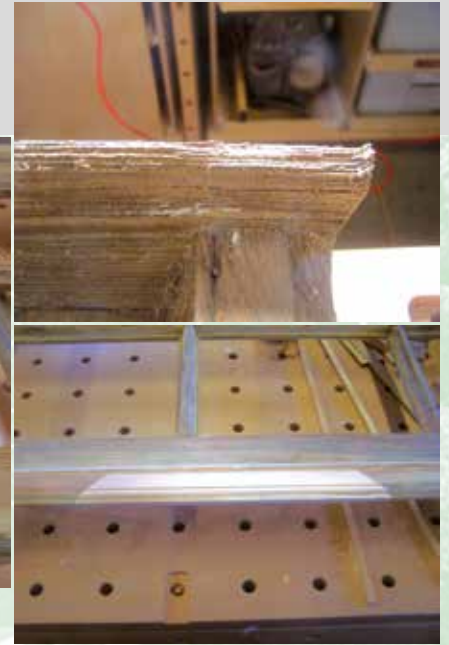
Die Fenster, die nicht vor Ort bearbeitet werden können, werden zunächst entlackt und dann in der Werkstatt in Lemgo bearbeitet.

Der erste und der zweite Bauabschnitt umfasst rund 240 Fenster. Jedes einzelne von ihnen nehmen sich die Mitarbeiter von Kramp & Kramp vor. „Die Fensterflügel werden demontiert, nummeriert, dokumentiert, in unsere Werkstatt transportiert und dort restauriert“, sagt die Projektleiterin. Defekte Scheiben werden durch passendes Glas – maschinengezogenes Restaurierungsglas – ersetzt und in neuem Leinölkitt eingesetzt. Die Blendrahmen werden vor Ort komplett entlackt und anschließend wieder neu lackiert. Die Fensterflügel wer-

den in der Lemgoer Werkstatt in den notwendigen Bereichen überarbeitet. Svenja Horstkötter: „Zum Beispiel müssen marode Wetterschenkel oder Sohlbankprofile ersetzt und Fehlstellen, die einen konstruktiven Mangel darstellen, ausgebessert werden.“ Zudem werden die Flügel wieder gang- und schließbar gemacht. Bei der Restaurierung werden nicht nur unter den Wetterschenkeln, sondern am ganzen Fenster Dichtungen angebracht. Sie verhindern, dass Zugluft in das Gebäude eindringt.
