Treppenrestaurierung in einer künstlichen Burgruine

# Neue Stufen für die Löwenburg

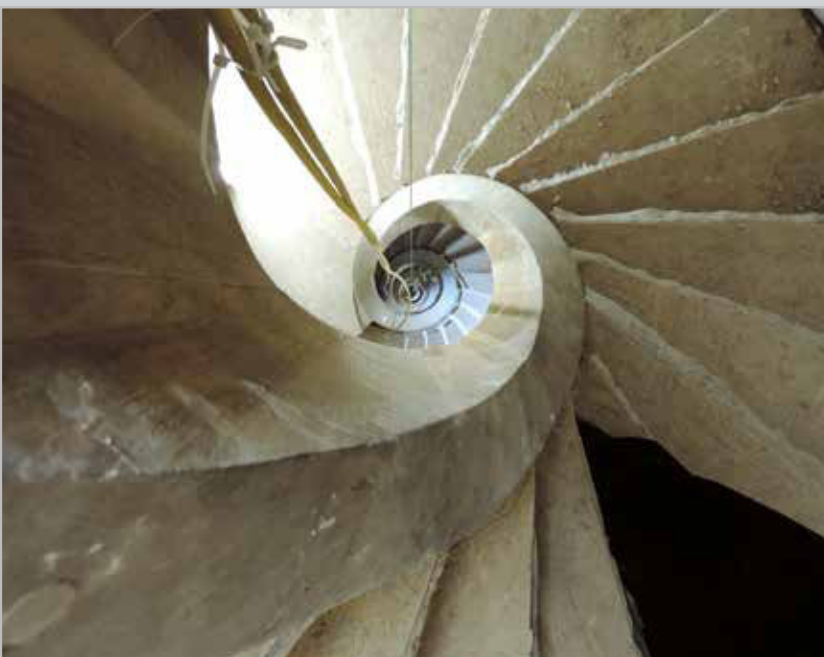
Die Wendeltreppe im Bergfried umfasst insgesamt 133 Stufen.

komplett zu überarbeiten bzw. zu rekonstruieren (siehe Übersichtsskizze). Im Bergfried erstreckt sich eine Wendeltreppe mit insgesamt 133 Stufen vom Erdgeschoss aus über sechs weitere Stockwerke. Dort wurden zunächst das obere Drittel der Innenwange sowie die Trett- und Setzstufen demontiert. Die einzelnen Krümmlinge der Innenwange wurden in der Werkstatt in Lemgo aus historischen Eichenbalken rekonstruiert. Da es sich um eine selbsttragende Treppe handelt, war die passgenaue Rekonstruktion der Krümmlinge eine der größten Herausforderungen bei diesem Projekt.

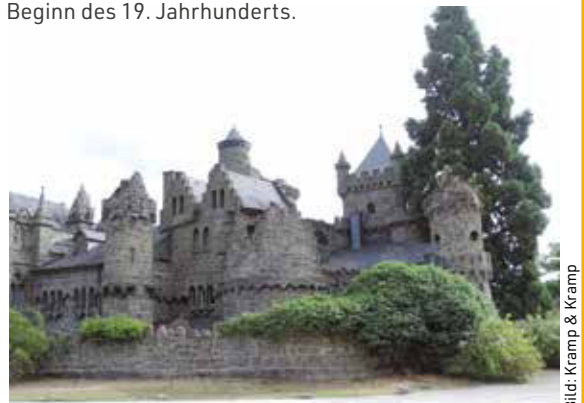
Die Mauern der Löwenburg wurden aus sogenanntem „Habitwälder Tuff“ errichtet – einem Basaltgestein, das bereits nach kurzer Zeit sandig wird und dadurch schlecht verwitterungsbeständig ist.

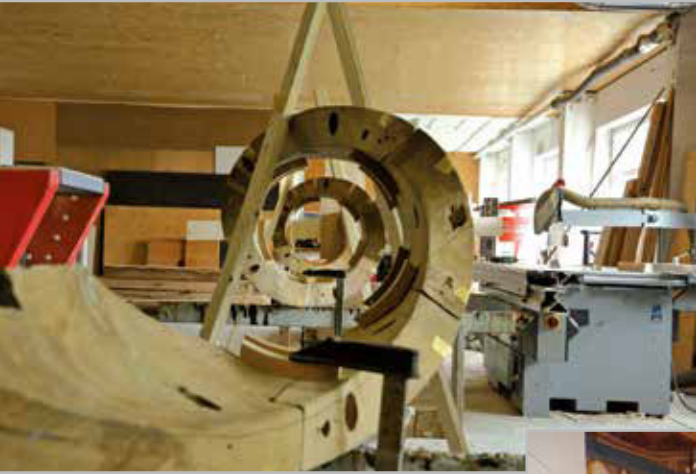
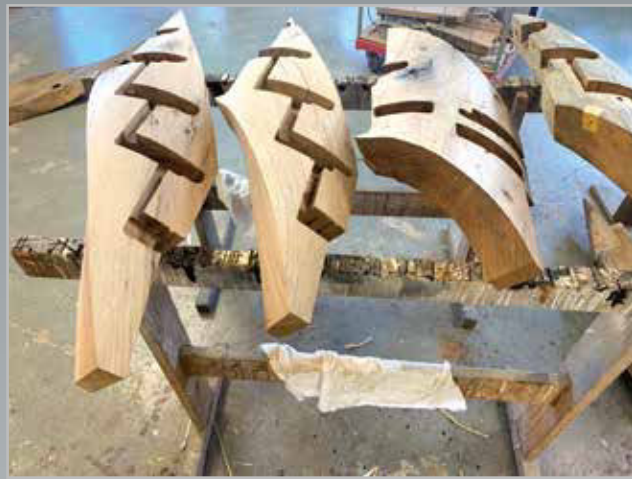
Für die Innenwanne der Wendeltreppe aus dem Bergfried wurden in der Werkstatt in Lemgo die Krümmlinge aus historischen Eichenbalken rekonstruiert.

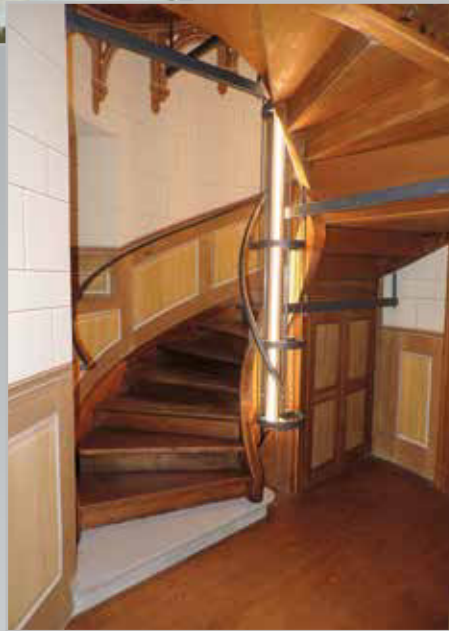
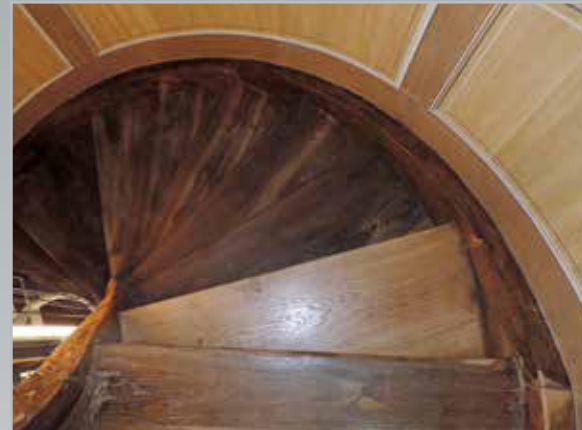
Nach der Restaurierung erstrahlt das Treppenhaus im Bergfried – auch dank der neu integrierten Beleuchtung – in neuem Glanz

>> fähigen Hartwachs-Öl behandelt. In das Treppenauge wurde zudem von einem anderen Unternehmen eine Stahlkonstruktion integriert, die zum einen den innenliegenden Handlauf und zum anderen die Beleuchtung trägt.

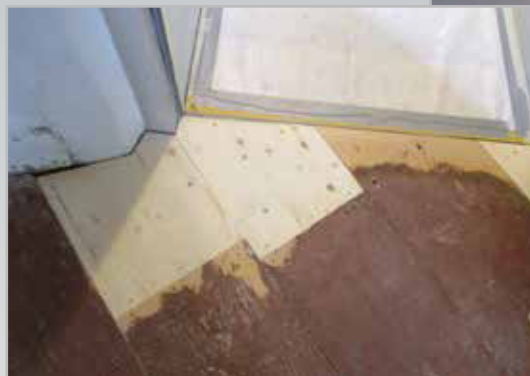
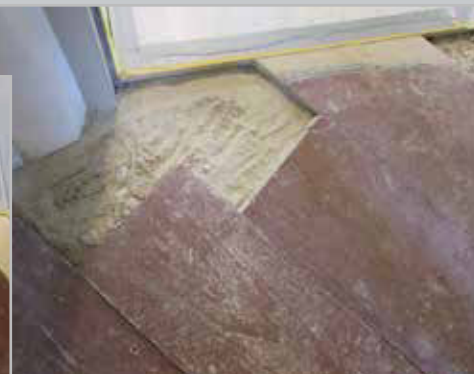
An vielen Stellen mussten die Dielenböden ausbessert werden.

Bei den Wandwangen der Treppe mussten vor allem die Schwundrisse ausgeleimt werden. Zusätzlich zu den Treppenelementen wurden auch der Dielenbelag auf den Treppenpodesten und die Podestbalken restauriert. Da die Löwenburg als touristisches Ziel besucht und besichtigt werden kann, wurden die restaurierten und rekonstruierten Teile mit einem strapazier- >>

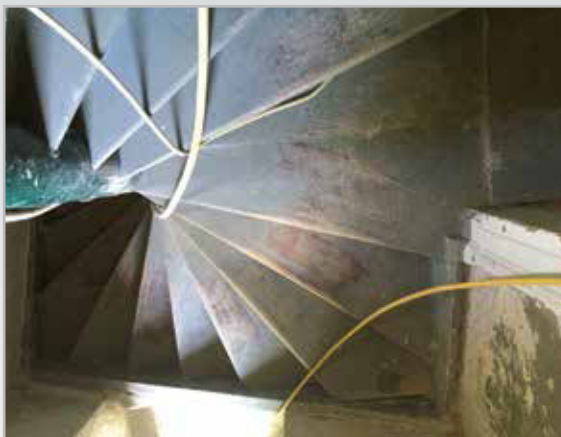
Bei früheren Sanierungsarbeiten wurden in die Stufen der Treppe im Burgvogt neue Holzstücke eingesetzt. Im Zuge der jetzigen Überarbeitung wurden diese Ausbesserungsspuren beibehalten.

Die Treppe im Burgvogt bzw. im Damenbau ist mit 49 Stufen zwar deutlich kleiner als die Konstruktion im Bergfried – die Restaurierungsarbeiten waren aber nicht minder anspruchsvoll. Aufgrund von Abnutzung Beschädigungen sind dort die Stufen bereits in der Vergangenheit überarbeitet worden. Bei einer früheren Sanierung wurden sowohl die vorderen Kanten als auch die Auftritte in der Mitte der Stufen ausgefräst. Zur Ausbesserung wurden dort neue Holzstücke eingesetzt. Obwohl es sich dabei um eine andere Holzart handelte, blieben diese Reparaturarbeiten bei der jetzigen Sanierung als „Geschichtspur“ erhalten. Alle Holzergänzungen wurden geschliffen und an die Treppengeometrie angepasst. Die Farbbeschichtung der Stufen, Wangen und der Spindel wurden im Zuge der Sanierung entfernt und abgeschliffen – Astlöcher und Risse im Holz wurden ausgeleimt. Zum Abschluss wurde auch die komplette Treppenanlage im Burgvogt mit einem speziellen, strapazierfähigen Hartwachs-Öl beschichtet, um sie für die Beanspruchung durch Besucherinnen und Besucher der Burganlage zu wappnen.
