# Speicher gerettet

**Der siedlungs- und architekturgeschichtlich bedeutende Speicher vom Hof Haus Kump in Münster wurde von Grund auf restauriert und energetisch ertüchtigt. Oberste Priorität hatten dabei der Schutz und die Substanzerhaltung des historischen Bestands.**

Von Claudia Moormann

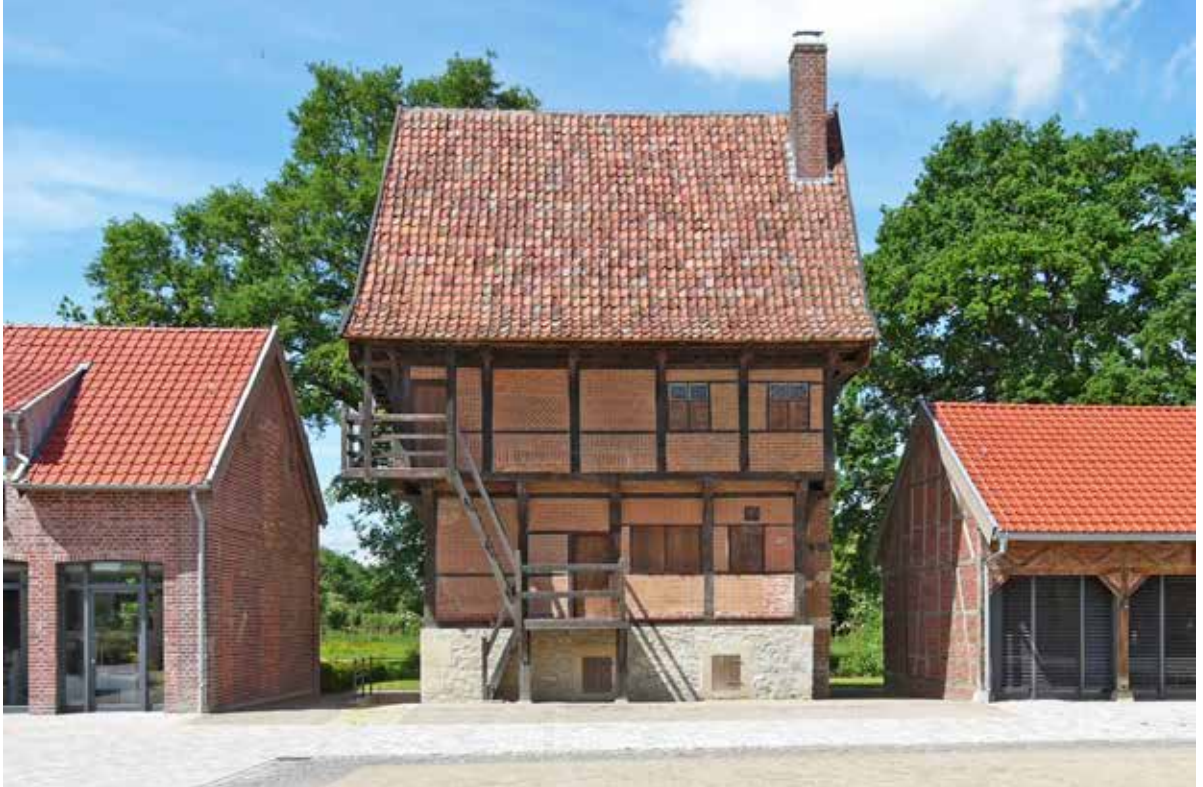
Der Fachwerkspeicher Haus Kump in Münster nach Fertigstellung der Restaurierungsarbeiten. Das obere Fachwerkgeschoss und das Satteldach kragen über die unteren Geschosse aus  
Foto: HWK Münster

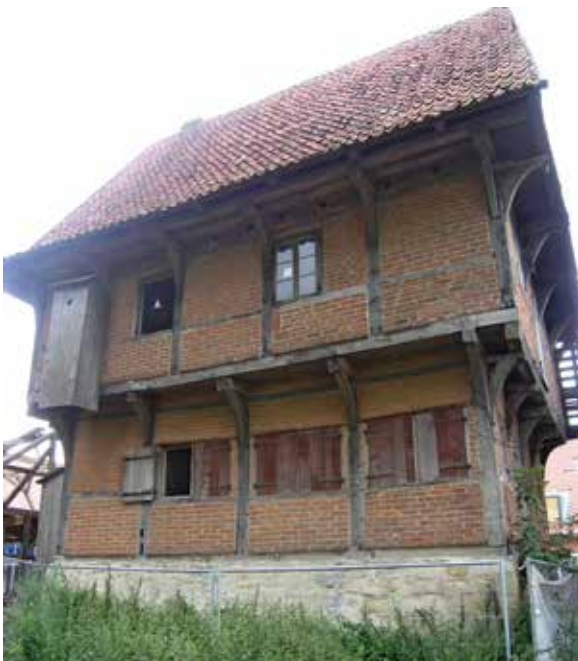
Der Fachwerkspeicher Haus Kump in Münster vor Beginn der Restaurierungsarbeiten  
Fotos: Kramp & Kramp

Die gesamte Holzkonstruktion wurden von einem unabhängigen Sachverständigenbüro visuell auf Schäden und Schädigungsgrade durch Organismen an den sichtbaren Oberflächen begutachtet. Ergänzende, zerstörungsarme Untersuchungen der kritischen Stellen, wie Knotenpunkte oder verdeckte Bauteile, wurden mit einem Bohrwiderstandsmessgerät und Endoskop durchgeführt. An den tragenden Bauteilen stellte man umfangreiche Schäden fest, die darauf zurückzuführen waren, dass bei früheren Arbeiten zum einen nicht geeignete Materialien verwendet und zum anderen, geeignete Materialien in nicht ausreichender Menge eingesetzt wurden.

von dauerelastischen Stoffen im Fachwerk, entstanden Fäulnis- und Insektenschäden. In den Splintbereichen der Holzbauteile fanden sich nur Insektenschäden, die keine statische Gefährdung für das Gebäude waren. Doch im Zuge der Arbeiten zeigten sich noch mehr Schäden an den tragenden Bauteilen. In und an allen Gebäudeteilen waren Instandsetzungsarbeiten erforderlich. Eine Dipl. Restauratorin führte zusätzlich in allen Ebenen eine Untersuchung des Putz- und Farbschichtbestands durch, damit die Ausfachungen mit den historisch wertvollen Putzen erhalten werden konnten.

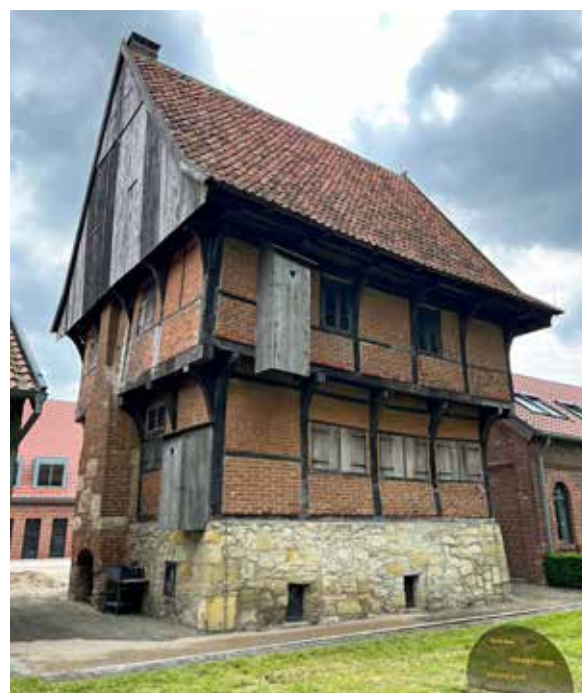
Die Rückseite des restaurierten Fachwerkspeichers mit den beiden Abtrittkern

Bei der letzten Restaurierungsarbeiten (1979 – 1981) fand ein Rückbau der Zimmer im ersten Stock statt und zwei Abtrittkerker an der Nordseite wurden rekonstruiert. Die Erker sind in ihrer Grundfläche identisch, in der Höhe aber unterschiedlich. Von dem ursprünglichen Speicher waren 2012 zu Beginn der Arbeiten hauptsächlich das Sockelgeschoss und die Eichenholzfachwerkkonstruktion erhalten.
