Restaurierung bemalter Fachwerkschnitzereien

von Maik Ebert

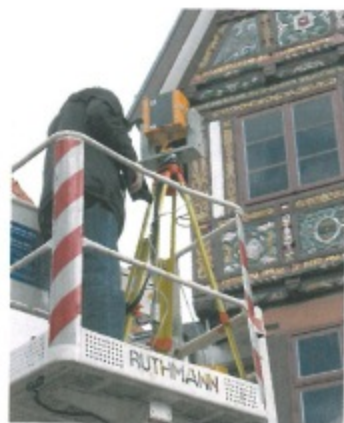
Eine akribische Dokumentation für die Rekonstruktion der Details ist unerlässlich.

Bevor die Arbeiten am Objekt beginnen, muss eine ausführliche und lückenlose Dokumentation der Fachwerkstruktur erfolgen. Dies kann man mit Fotos, Zeich-

nungen oder einer Fotogrammetrie durchführen. Details der Schnitzereien sind hier besonders wichtig, da diese möglicherweise nach der Entfernung des Anstrichs nicht mehr richtig erkennbar sind.

Die Dokumentation sollte auch während der Durchführung der Restaurierung fortgeführt werden, jeden Arbeitsschritt beispielhaft festhalten und besondere Details beleuchten. Im Idealfall wird jedes Bauteil im Vorzustand, nach der Entlackung, nach der Holzreparatur, nach den Schnitzarbeiten und nach dem fertigen Anstrich und der Montage in Text, Bild und Zeichnung beschrieben. Dies erleichtert kommenden Generationen erneute Reparaturen.

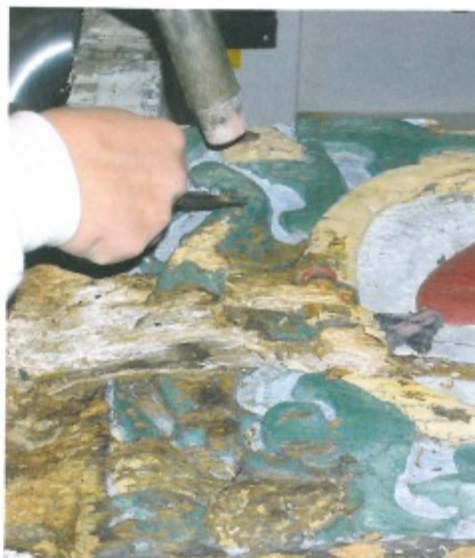
Altanstriche werden behutsam und vollständig entfernt.

Falls die Ausfachungen mit diffusionsdichten oder bauphysikalisch ungünstigen Materialien erstellt oder beschichtet wurden, können diese jetzt aus- bzw. zurückgebaut werden. Als nächster Schritt erfolgt die Entlackung oder die Entfernung von Anstrichen, Spachtelungen und Dichtungsmitteln. Es gibt verschiedene Techniken, um Beschichtungen von Holzoberflächen zu entfernen. Dazu gehören zum Beispiel das Strahlverfahren, die Verwendung von chemischen Abbeizern, die thermische Entlackung oder die rein mechanische Bearbeitung mit Ziehklingen oder Kratzern. Das Strahlverfahren mit Strahlgut wie Glaspulvermehl oder Quarzsand hat sich bei beschnitzten Fachwerken nicht bewährt, da die Holzoberfläche zu stark beansprucht und abgetragen wird. Bei chemischen Abbeizern muss die Holzoberfläche mit hohem Aufwand wieder von der Lösung befreit werden. Die mechanische Reinigung ist für die Holzkonstruktion die verträglichste, jedoch meist unwirtschaftlich. Die thermische Entlackung mit Heißluftgebläsen hat sich als die praxistauglichste erwiesen. Dabei wird die Farbe auf der Holzkonstruktion erhitzt und weich. Dann wird der angelöste Anstrich vorsichtig mit Stecheisen, Ziehklingen oder Drahtbürsten entfernt. Die Fachwerkhölzer müssen bis auf den Grund entlackt und gereinigt werden, damit das Holz wieder „atmen“ kann.

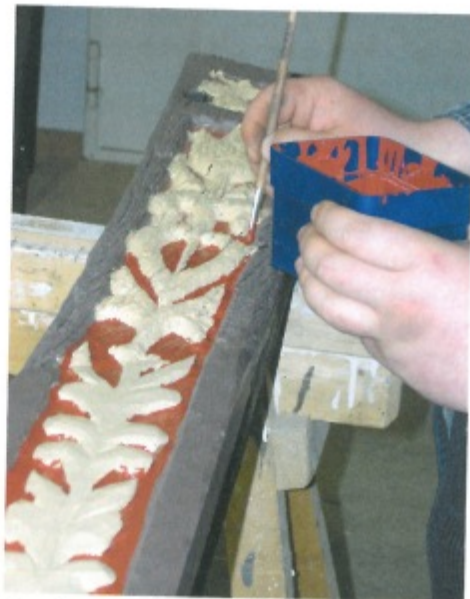
Grundierung und Anstriche auf Leinölbasis sorgen für langlebiges atmendes Holz.

Die Grundierung erfolgt mit einem farblosen Grundieröl. Die klassische Grundierung für Ölfarbanstriche auf Holz ist das Halböl, bestehend aus 50 % Leinölfirnis und 50 % Balsamterpentinöl. Durch seine geringe Molekülgröße dringt Leinöl besonders tief in den Untergrund ein. Bei den neuen Austauschhölzern ist eine einmalige Behandlung mit dem Grundieröl ausreichend. Die alten Bestandshölzer können auch zwei- oder dreifach grundiert werden. Dies ist abhängig von der Saugfähigkeit des Materials. Auf jeden Fall sollten alle Hölzer allseitig komplett grundiert werden. Besonders die gefährdeten Hirnholzflächen und Schnitzereien sind saugfähig und müssen ausreichend geschützt werden.

Der Zwischenanstrich wird mit Standölfarbe – halbfett – hergestellt. Man kann Standölfarben in allen Farbtönen entsprechend NCS oder RAL anfertigen lassen. Der Zwischenanstrich ist bereits von hoher Deckkraft und verleiht dem Holz eine seidige Oberfläche.

Der Schlussanstrich erfolgt mit vollfetter Standölfarbe. Er ist von besonders hoher Deckkraft und besitzt eine glänzende Oberfläche. Standölfarben sind harzfrei, elastisch, wetterfest und UV-beständig. Durch ihre gute Diffusionsfähigkeit ist der Feuchtetransport aus dem Holzinneren gewährleistet.
