Unter der Kuppel im historischen Badehaus

Weil die Holzrahmen der Kuppelfenster verfault sind, lässt das Staatsbad für 105.000 Euro acht neue Fenster im Badehaus II einbauen – ohne zu dämmen.

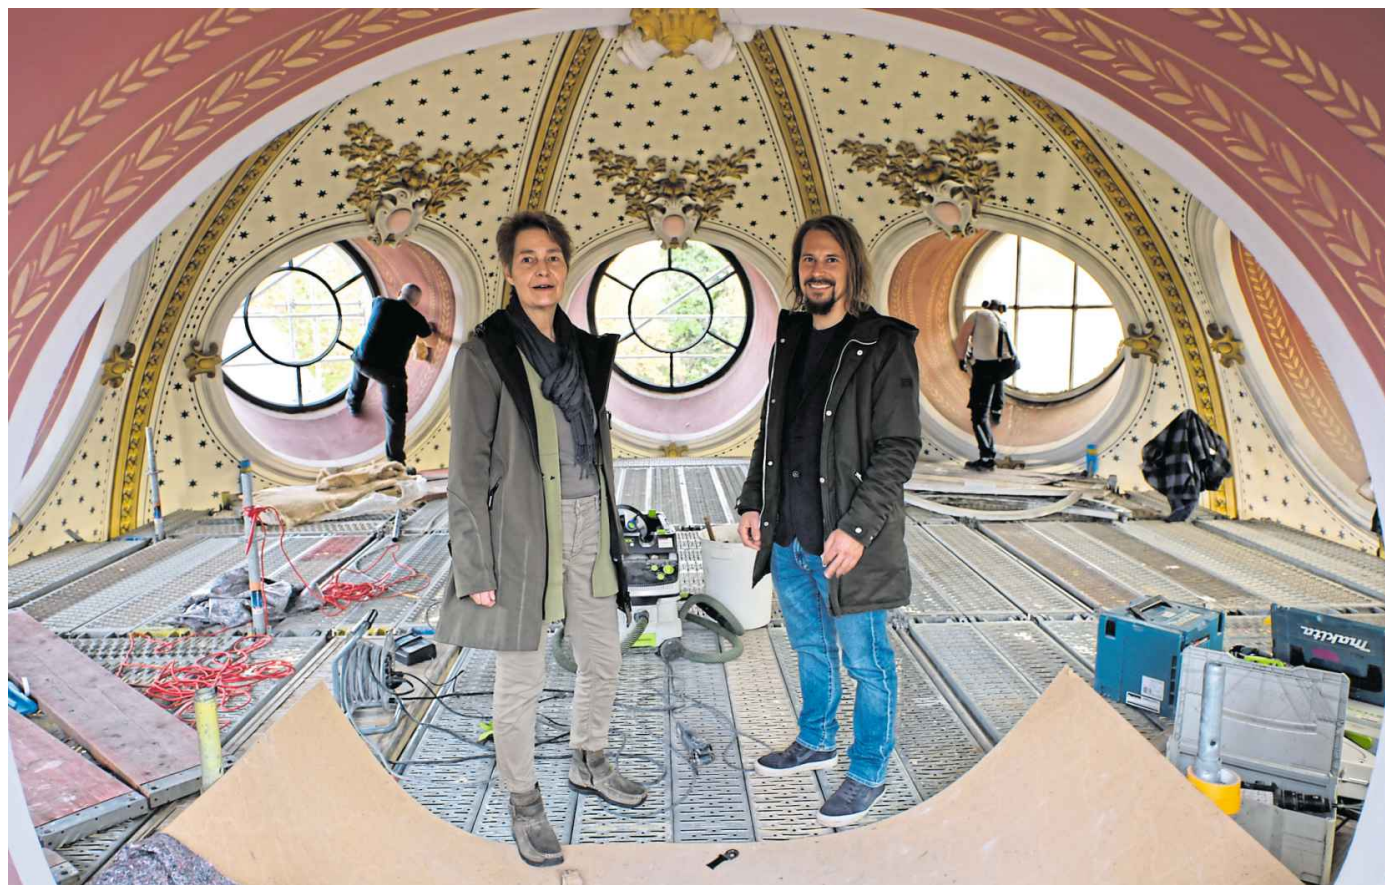
Staatsbad-Betriebsleiter Stefan Meyhöfer (r.) und Architektin Elke Zeise zeigen den Neubau der Kuppelfenster im Achteck auf dem Badehaus II.

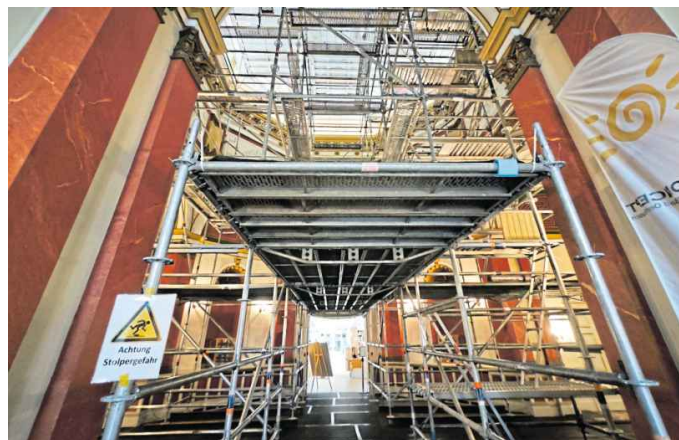
Das Gerüst wiegt allein 28 Tonnen. Die Kellerdecke musste dafür extra abgestützt werden.

Das Gerüst wiegt allein 28 Tonnen. Das ist eigentlich zu viel für die Statik des Badehauses. Die Kappendecke im Keller des Hauses hat Architektin Ziese deshalb mit Baustützen und Stahlträgern stabilisieren lassen. „Glücklicherweise ist das alles sehr symmetrisch“, sagt sie. Die Standorte für die Fußplatten des Gerüsts konnten genau eingemessen werden. Alles das hat aber auch seinen Preis. Meyhöfer rechnet mit einer Rechnung in Höhe von rund 105.000 Euro.
